COMUNE DI BOLOGNOLA (MC)

INTERVENTO DI MESSA IN SICUREZZA AREA P.A.I. A RISCHIO 'R4' NELLA FRAZIONE VILLA DA PIEDI

RELAZIONE DI CONGRUITA' DELLA SPESA

Data: 29/04/2019 – REV. 0

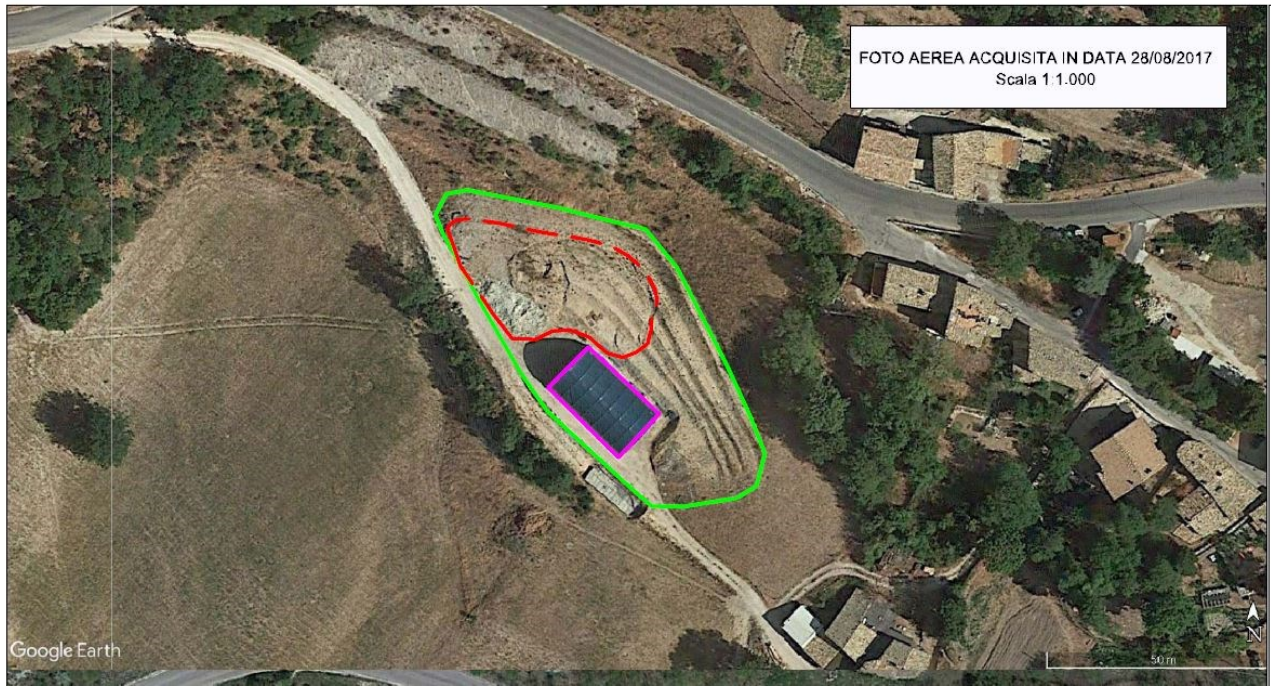
Ubicazione INTERVENTO "B"

UBICAZIONE AREA DI INTERVENTO SU FOTO AEREA

Area di intervento

Struttura temporanea stalla

Corpo frana

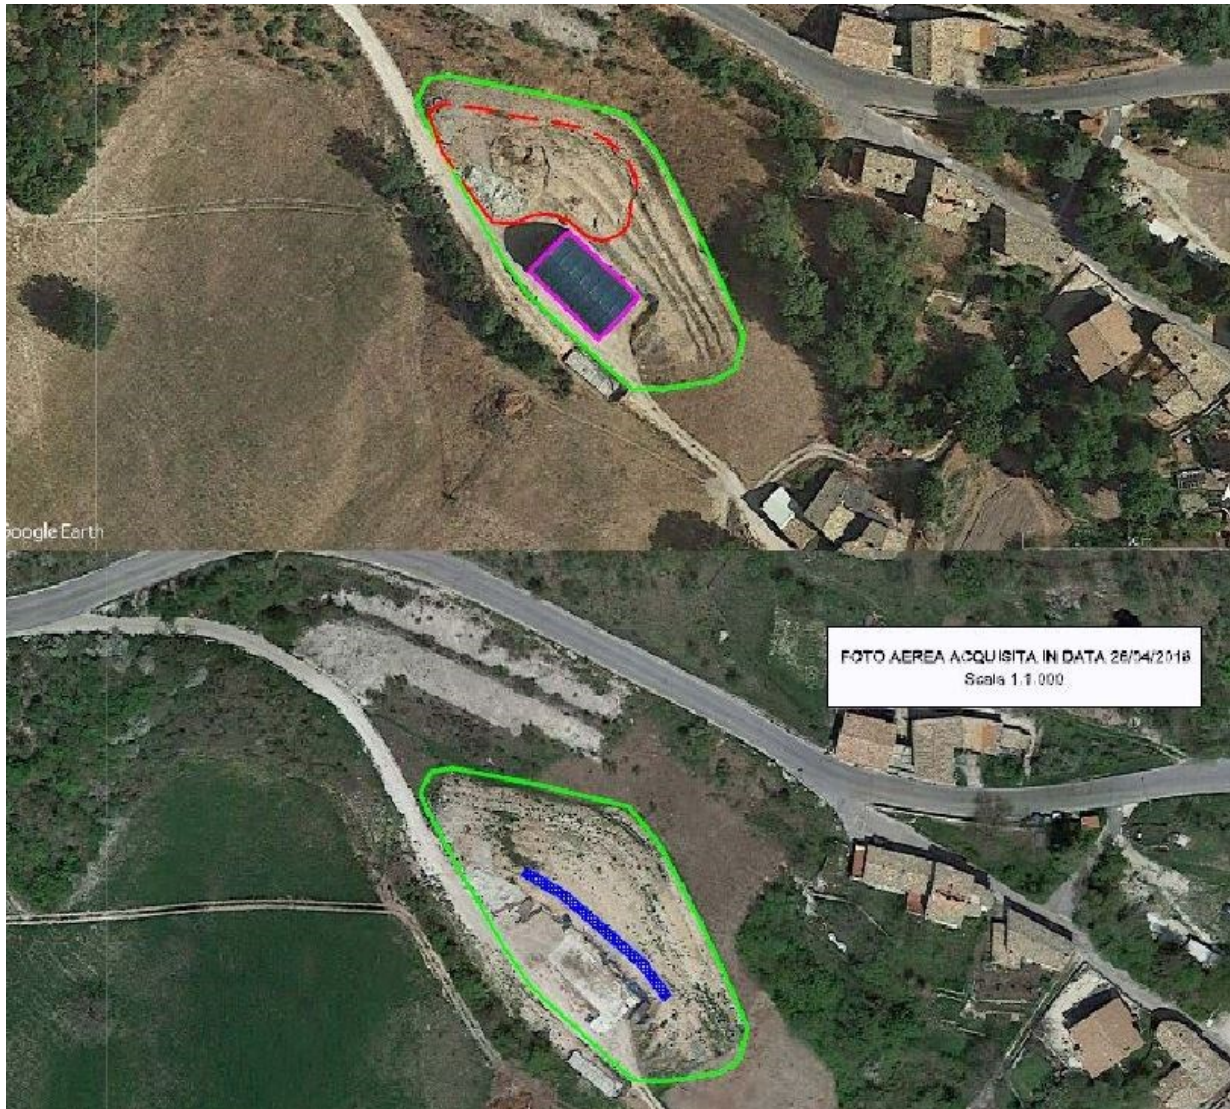
UBICAZIONE AREA DI INTERVENTO SU FOTO AEREA

- realizzazione di un muro di contenimento, con la tecnologia delle terre armate, su fondazione in gabbionate metalliche con riempimento in pietrame, per il contenimento del fronte in frana individuato.

Area di intervento
-

Struttura temporanea stalla
-

Corpo frana
-

Posizione Intervento di consolidamento (gabbionate, muro etc)

E' stato inoltre rilevato, in località "Villa da Piedi", presso la stalla temporanea (che per questo motivo non può ancora essere realizzata), un ulteriore evento franoso, generato dall'eccezionale ondata di maltempo che ha caratterizzato, la zona in questione durante questa stagione invernale.
